# DIAGNÓSTICO DE FALHAS DO MOTOR

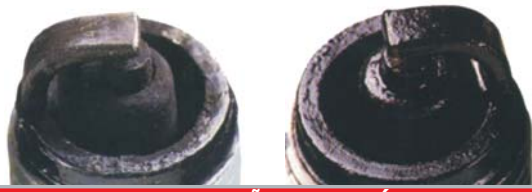
## FINAL DE VIDA ÚTIL

Coloração marron, cinza, castanho, levemente amarelada. Folga entre os eletrodos aumentada. Eletrodos levemente arredondados.

- 1 - Dificuldade na partida.
- 2 - Perda de desempenho do motor e aumento de elementos poluentes nos gases de escape.
- 3 - Aumento no consumo de combustível.
- 4 - Maior voltagem para centelhamento, podendo sobrecarregar o sistema de ignição.
- 5 - Retorno de chama (estouro no coletor) em veículos convertidos a GNV.

- Substituir as velas por tipo correto (indicado no manual do veículo ou na tabela de aplicação NGK atualizada).
- Em caso de utilização no GNV, as velas e os cabos devem ser substituídos na metade da vida útil recomendada pelo fabricante.

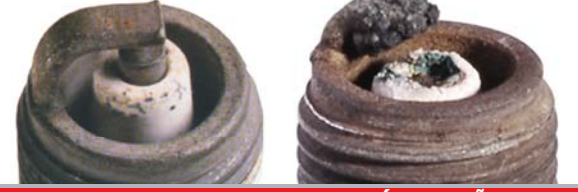
## ENCHARCAMENTO

Ponta ignífera da vela encharcada de combustível.

Dificuldade na partida, marcha lenta irregular ou falha no motor.

- 1 - Pressão na linha de combustível acima do especificado;
- 2 - Nível de bóia do carburador excessivamente alto, bóia encharcada, agulha da bóia emperrada aberta;
- 3 - Afogador preso;
- 4 - Formação do leque inadequada ou estanqueidade deficiente dos bicos injetores;
- 5 - Tempo de injeção, pressão ou vazão excessiva de combustível;
- 6 - Motor de passo ou bypass de ar da marcha lenta não abrindo corretamente;
- 7 - Sensores / válvulas danificadas (sensor de temperatura de água, temperatura de ar, vazão do ar, pressão absoluta, controle de marcha lenta, etc.);
- 8 - Problema no sistema de ignição;
- 9 - Folga entre os eletrodos da vela fora do padrão;
- 10 - Problema no combustível;
- 11 - Presença de água no sistema de alimentação ou no combustível.
- 12 - Trinca interna no isolador.

Verificar e corrigir a(s) anormalidade(s), e caso as velas estiverem em boas condições, secar as mesmas e utilizá-las novamente.

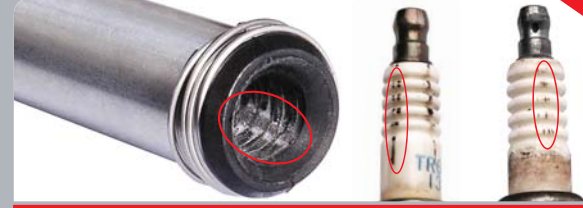
## EXCESSO DE TORQUE

Ruptura na rosca ou na canaleta e deformações excessivas tanto na arruela de vedação quanto no sextavado.

Dificuldade na remoção da vela de ignição do cabeçote do motor.

- 1 - Aplicação de torque excessivo no aperto;
- 2 - Instalação ou retirada com motor quente;
- 3 - Presença de oxidação, devido à presença de água no combustível (álcool molhado).

- Substituir as velas pelo tipo correto (indicado no manual do veículo ou na tabela de aplicação NGK atualizada), aplicando o aperto conforme a instrução impressa nas embalagens das velas NGK.
- A instalação deve ser realizada com o motor frio.
- Para as velas com dificuldade na retirada (excesso de torque, instalação com motor quente, oxidação devido ao álcool molhado, etc), deve-se proceder com muito cuidado para evitar danos ao cabeçote.

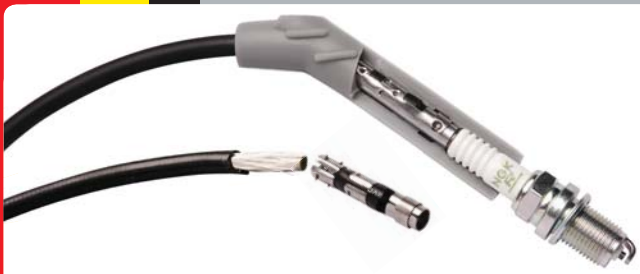
## FLASH OVER

**Nas Velas:** marcas escuras na superfície da parte superior do isolador cerâmico.

**Nos Cabos:** marcas de fuga de corrente na parte interna do terminal lado vela e/ou lado bobina/transformador, com formação de caminho pela passagem de corrente elétrica.

O motor pode falhar em acelerações e em baixas rotações com cargas elevadas e apresentar estouro no coletor em veículos convertidos a GNV.

- 1 - Presença de sujeira, umidade ou folga entre a capa protetora de borracha do cabo de ignição e a superfície do isolador cerâmico da vela e/ou torre da bobina/transformador;
- 2 - Folga excessiva entre os eletrodos da vela;
- 3 - Desgaste acentuado nos eletrodos;
- 4 - Mistura de ar/combustível muito pobre;
- 5 - Ponto de ignição atrasado;
- 6 - Taxa de compressão elevada;
- 7 - Aplicação incorreta de velas ou cabos (diâmetro menor do isolador ou maior da capa de borracha do cabo).

- Verificar e corrigir as causas acima, substituir as velas e os cabos simultaneamente pelos tipos corretos, observando a folga entre os eletrodos da vela, conforme indicado no manual do veículo ou na tabela de aplicação da NGK atualizada.
- Em caso de utilização no GNV, as velas e os cabos devem ser substituídos na metade da vida útil recomendada pelo fabricante.

Se ocorrer o Flash Over é necessário a substituição simultânea das velas e dos cabos.

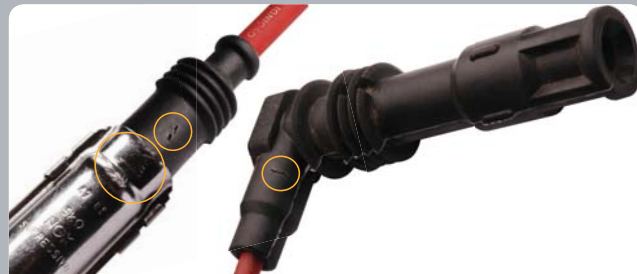
## MANUSEIO

Soltura do conector metálico.

Descontinuidade do cabo ou resistência elevada.

- 1 - Manuseio incorreto na desinstalação do cabo. Ex: Puxar o cabo pelo fio, inclinar o terminal, etc.

- Substituir os cabos.
- Na desinstalação o cabo deve ser manuseado através da região de empunhadura e nunca pelo fio. Antes de retirar o cabo, girar o terminal para facilitar e aplicar a força no mesmo sentido da vela de ignição.

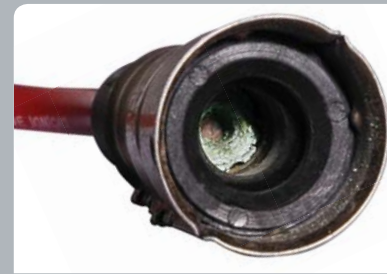
## MANUSEIO

Corte na capa de borracha e/ou amassado na blindagem.

Cabo pode apresentar fuga de corrente e consequentemente falhas no desempenho do motor.

- 1 - Uso de ferramentas inadequadas para o manuseio dos cabos. Ex: Alicates Universais, Chaves de Fenda, etc.

- Substituir os cabos.
- Na desinstalação o cabo deve ser manuseado através da região de empunhadura e nunca pelo fio. Antes de retirar o cabo, girar o terminal para facilitar e aplicar a força no mesmo sentido da vela de ignição.

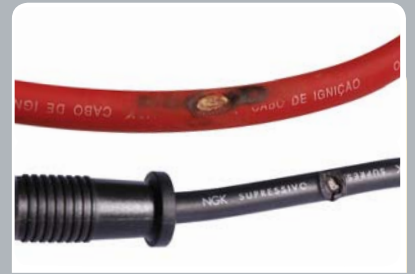
## OXIDAÇÃO

Formação de oxidação (Zinabre) nos conectores do cabo.

Aumento da resistência ou isolamento na passagem de corrente elétrica e consequentemente falhas no desempenho do motor.

- 1 - Má conexão entre os terminais (Cabo/ Vela, Cabo/ Bobina);
- 2 - Presença de umidade ou ataque químico nos terminais.

- Substituir os cabos e revisar os componentes afetados.
